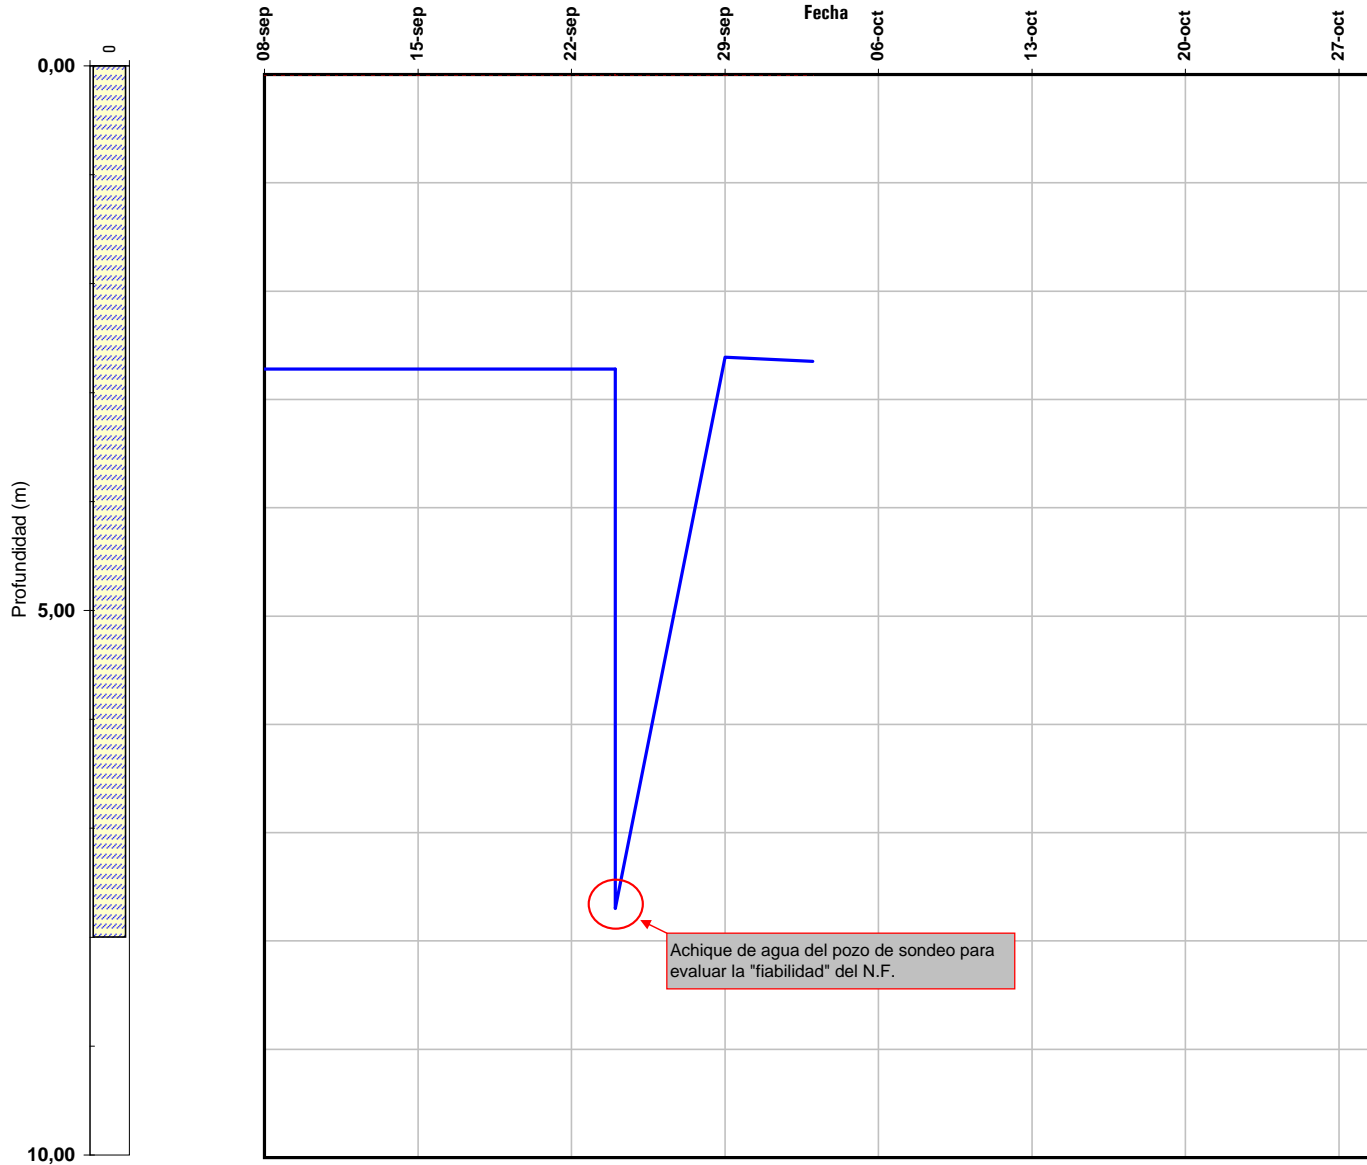
Tramo Ranurado	Cota Inicio	0,00
	Cota Final	8,00
Espesor Tapones	Superior	0,00
	Inferior	8,00

Fechas de tomas de datos	08/09/2008	2,72
	24/09/2008	2,72
	24/09/2008	7,70
	29/09/2008	2,61
	03/10/2008	2,65

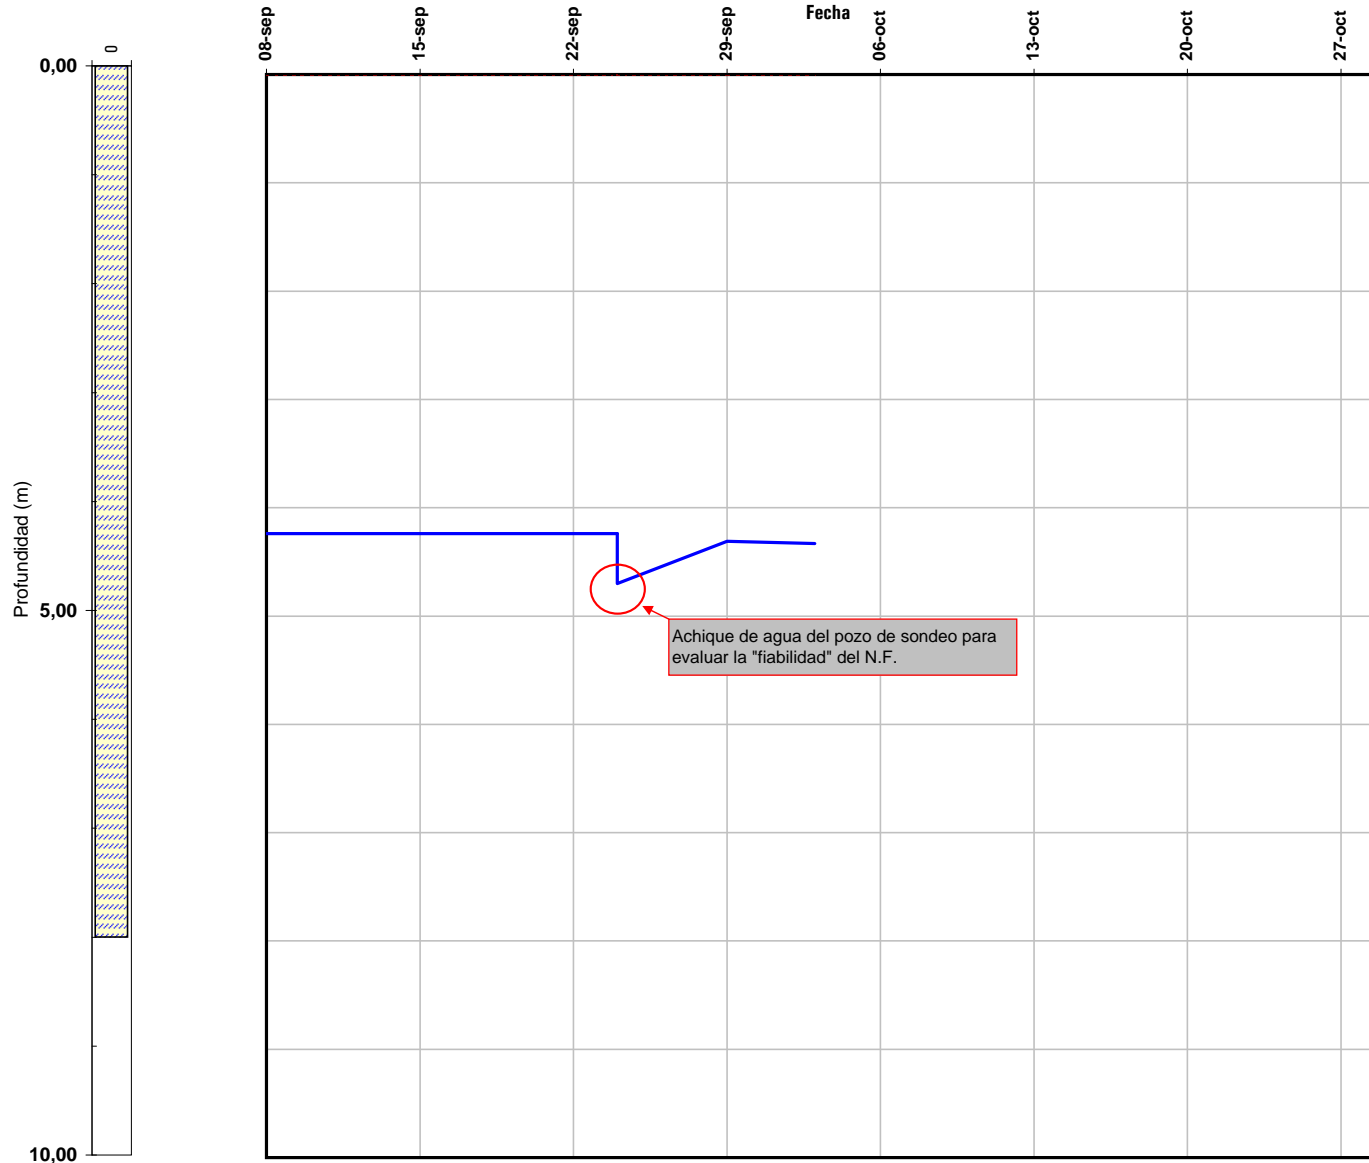
Tramo Ranurado	Cota Inicio	0,00
	Cota Final	8,00
Espesor Tapones	Superior	0,00
	Inferior	8,00

Fechas de tomas de datos	08/09/2008	4,24
	24/09/2008	4,24
	24/09/2008	4,70
	29/09/2008	4,31
	03/10/2008	4,33

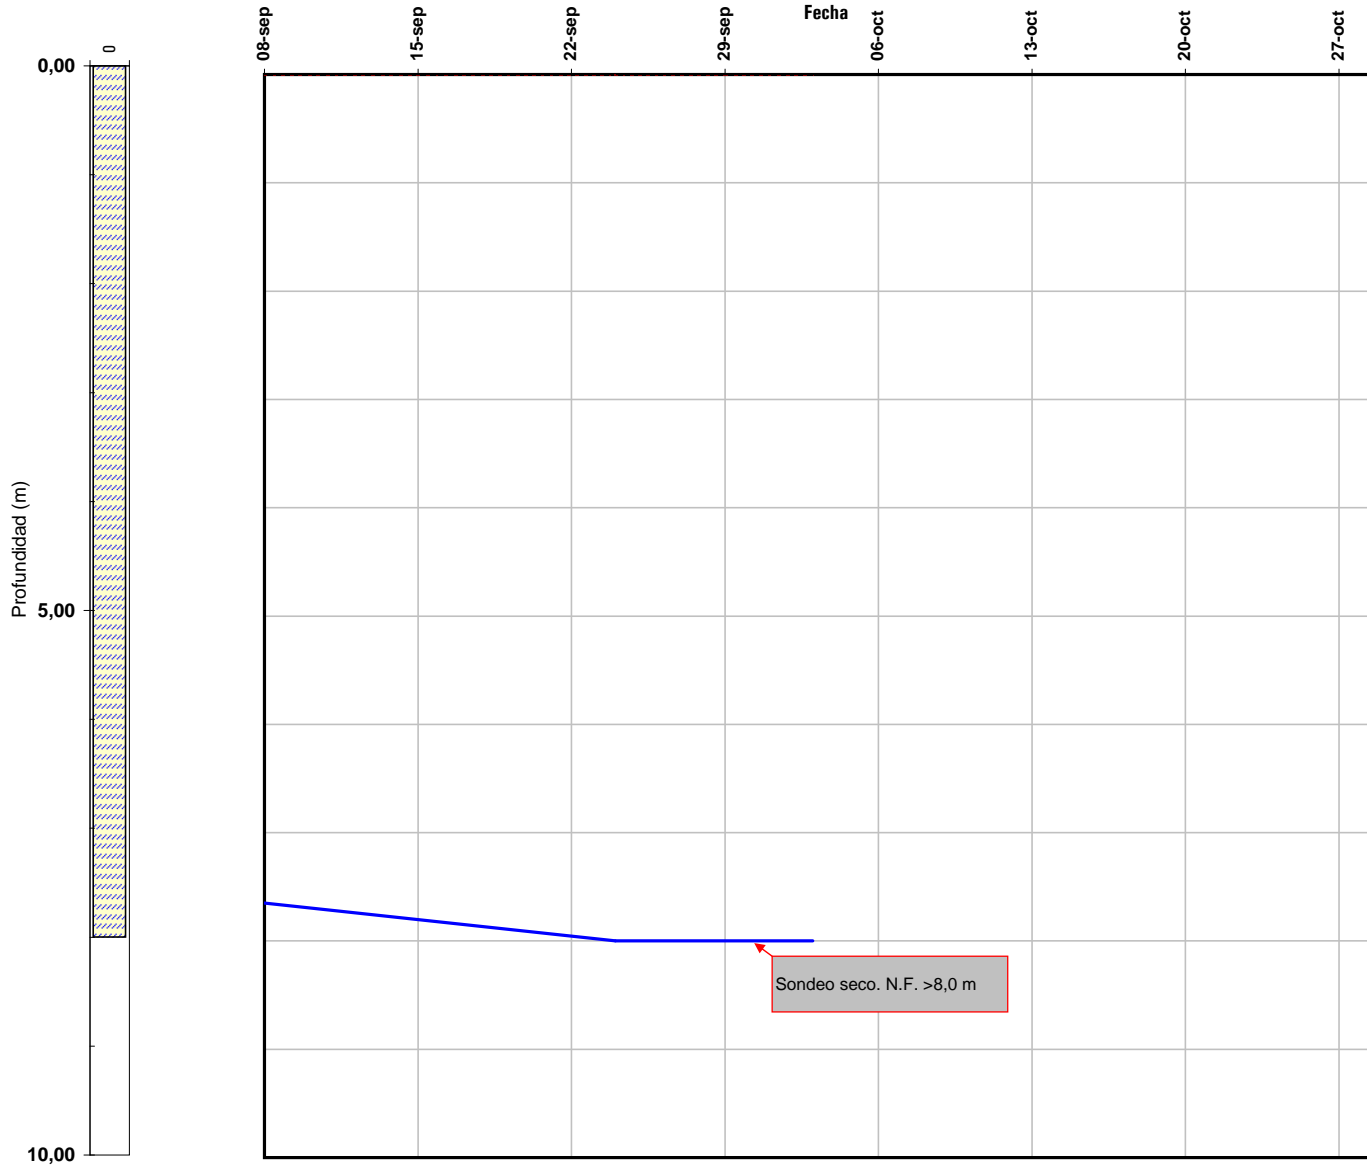
Tramo Ranurado	Cota Inicio	0,00
	Cota Final	8,00
Espeesor Tapones	Superior	0,00
	Inferior	8,00

Fecha de tomas de datos	Profundidad (m)
08/09/2008	7,65
24/09/2008	>8,00
24/09/2008	>8,00
29/09/2008	>8,00
03/10/2008	>8,00

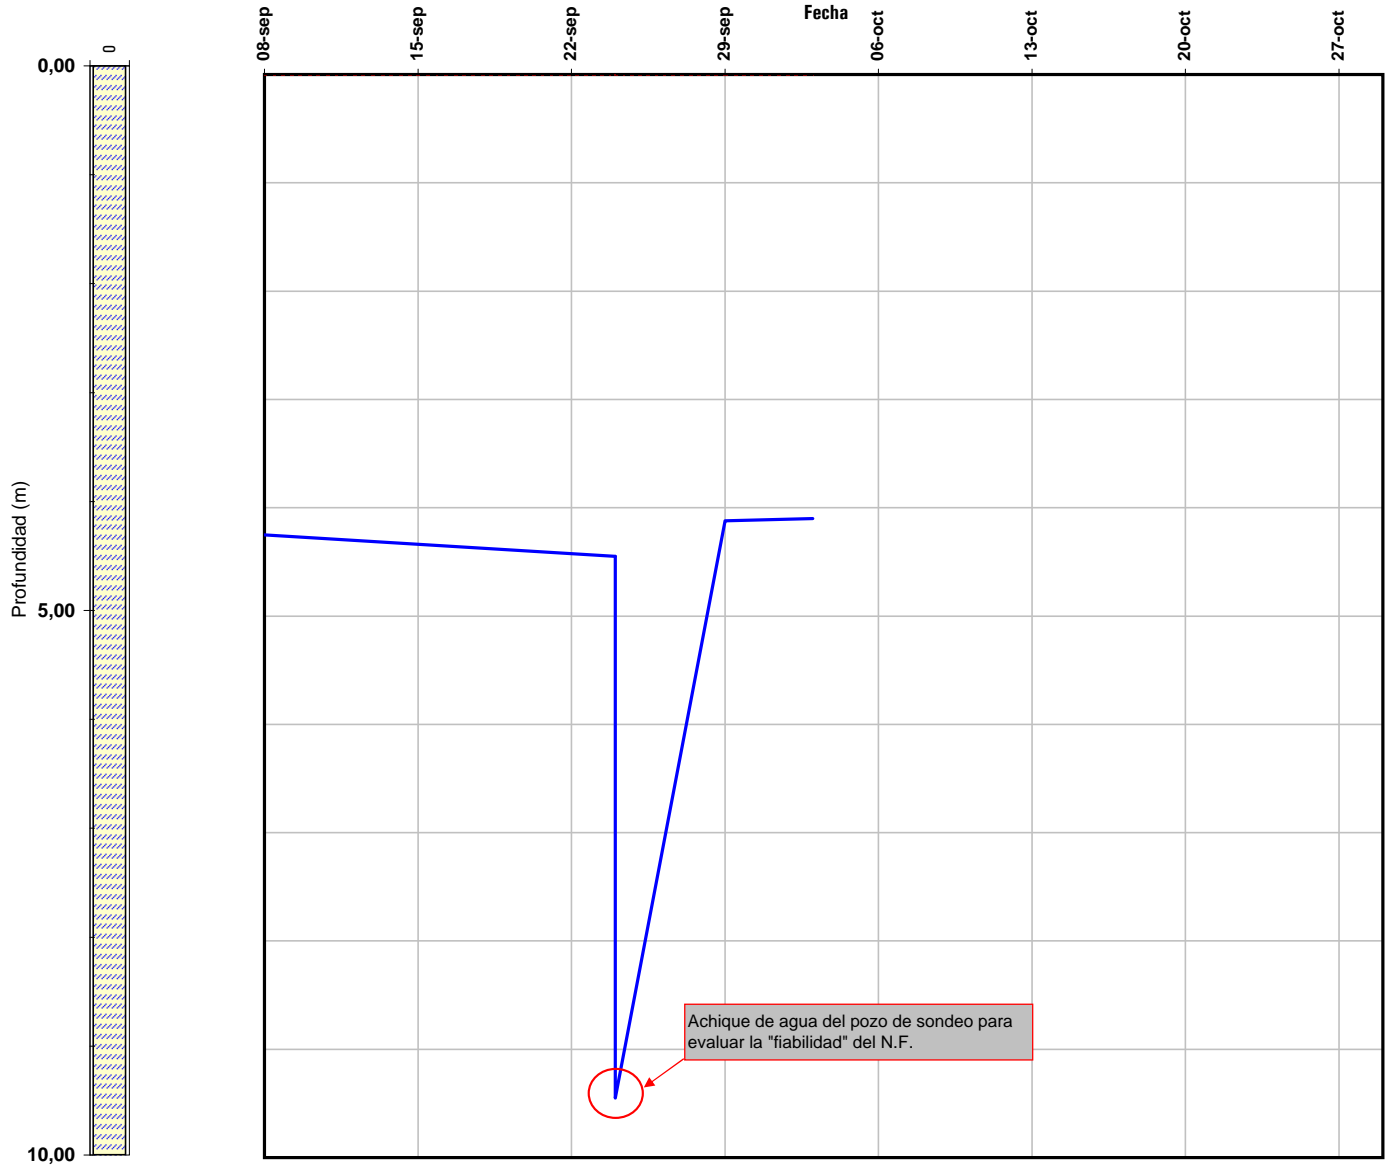
Tramo Ranurado	Cota Inicio	0,00
	Cota Final	10,00
Espesor Tapones	Superior	0,00
	Inferior	10,00

Fechas de tomas de datos	08/09/2008	4,25
	24/09/2008	4,45
	24/09/2008	9,45
	29/09/2008	4,12
	03/10/2008	4,10

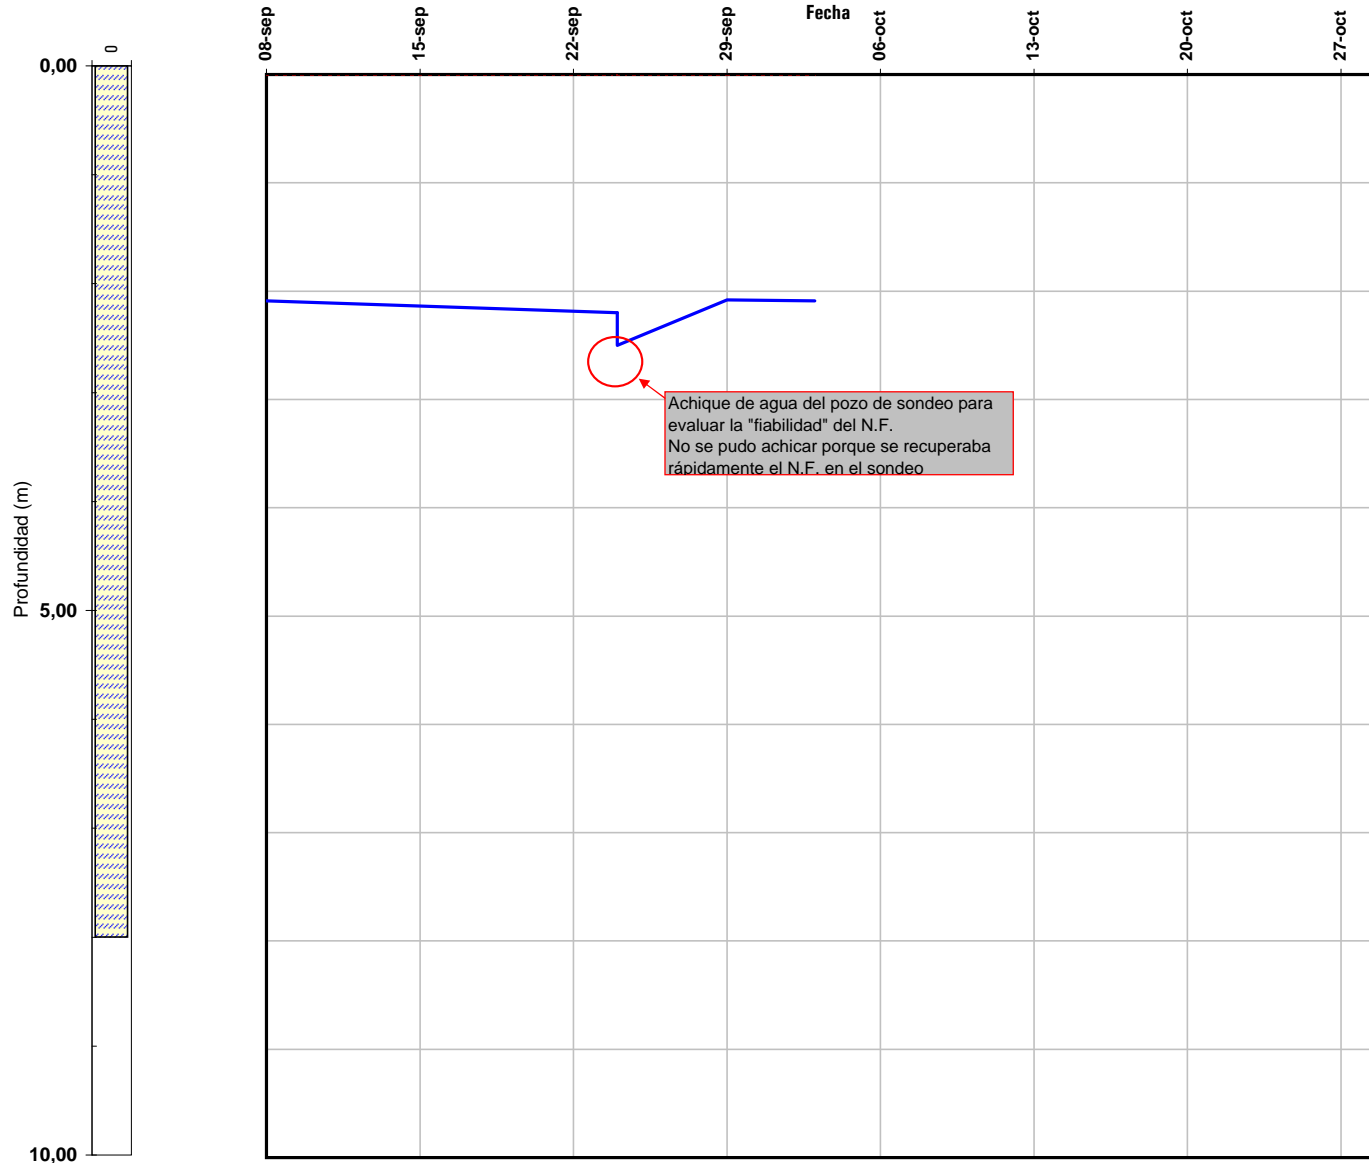
Tramo Ranurado	Cota Inicio	0,00
	Cota Final	8,00
Espeor Tapones	Superior	0,00
	Inferior	8,00

Fechas de tomas de datos	08/09/2008	2,09
	24/09/2008	2,20
	24/09/2008	2,50
	29/09/2008	2,08
	03/10/2008	2,09

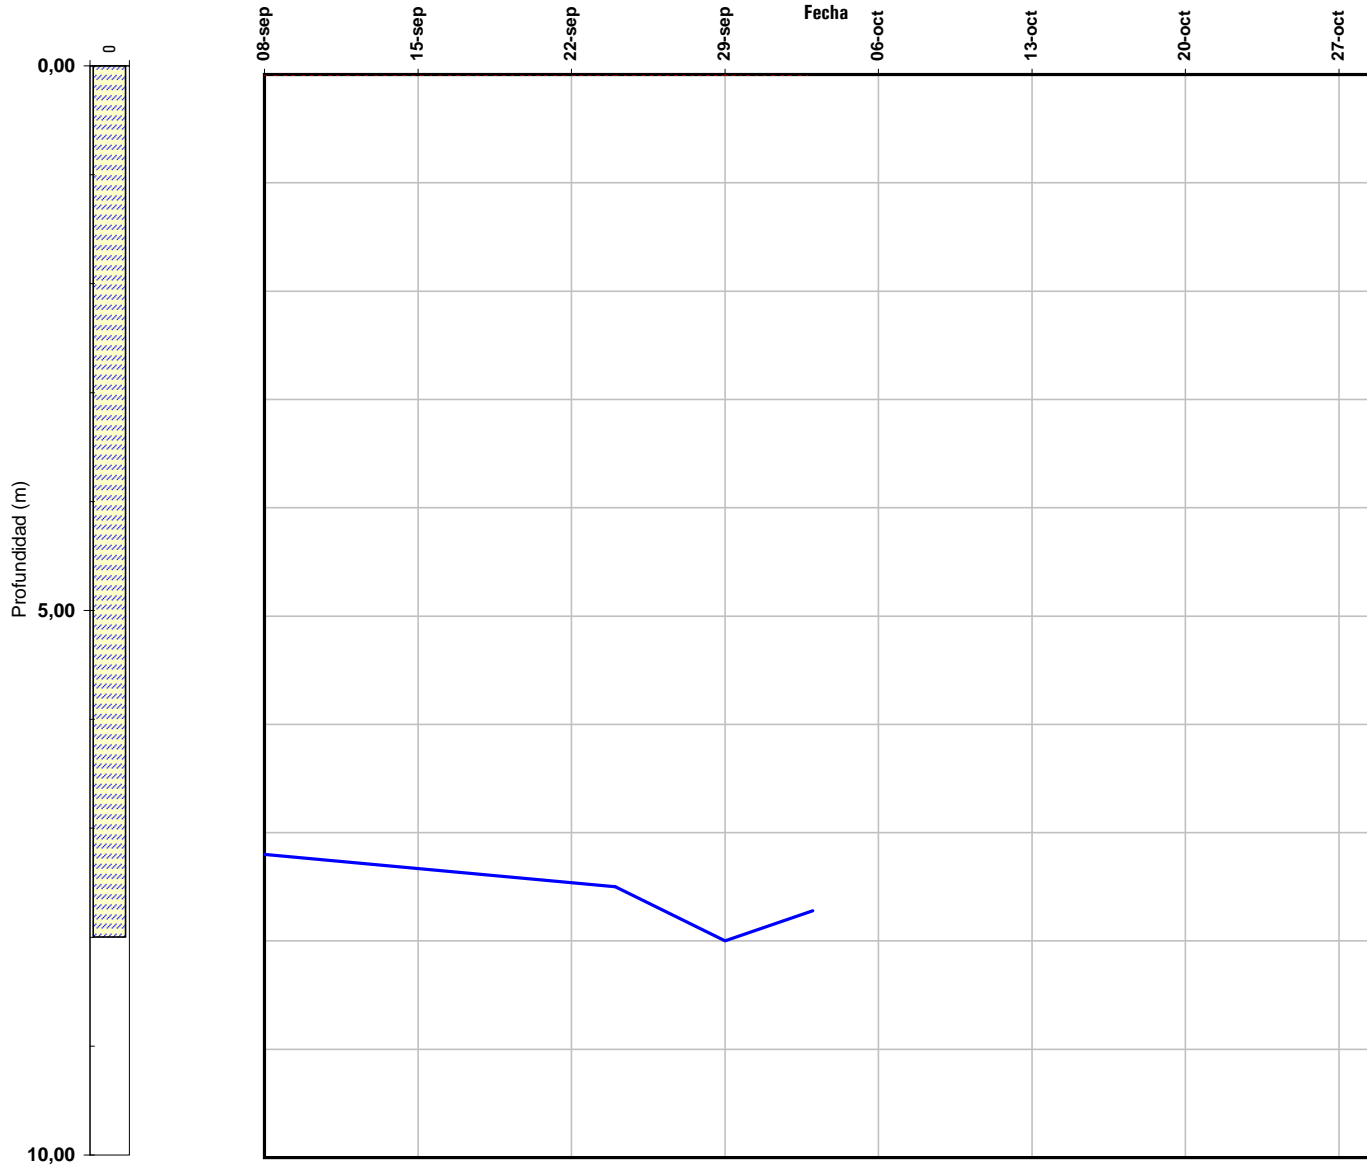
Tramo Ranurado	Cota Inicio	0,00
	Cota Final	8,00
Espesor Tapones	Superior	0,00
	Inferior	8,00

Fechas de tomas de datos	08/09/2008	7,20
	24/09/2008	7,50
	29/09/2008	>8,00
	29/09/2008	
	03/10/2008	7,72

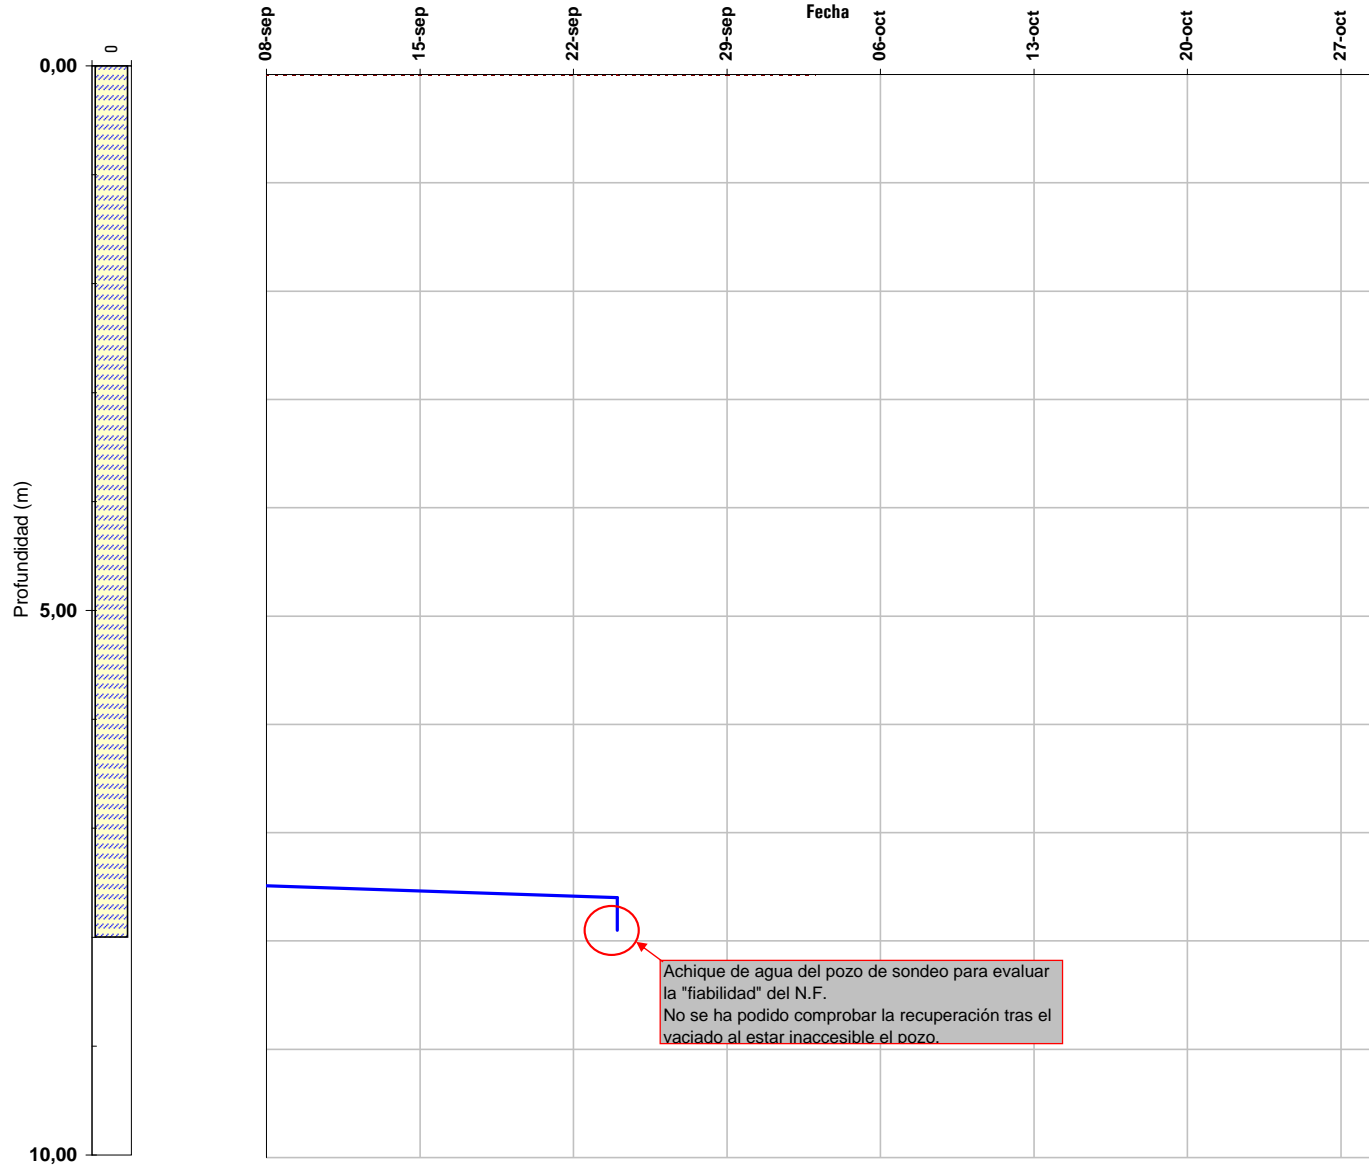
Tramo Ranurado	Cota Inicio	0,00
	Cota Final	8,00
Espesor Tapones	Superior	0,00
	Inferior	8,00

Fechas de tomas de datos	08/09/2008	7,49
	24/09/2008	7,60
	24/09/2008	7,90
	29/09/2008	INACC
	03/10/2008	INACC

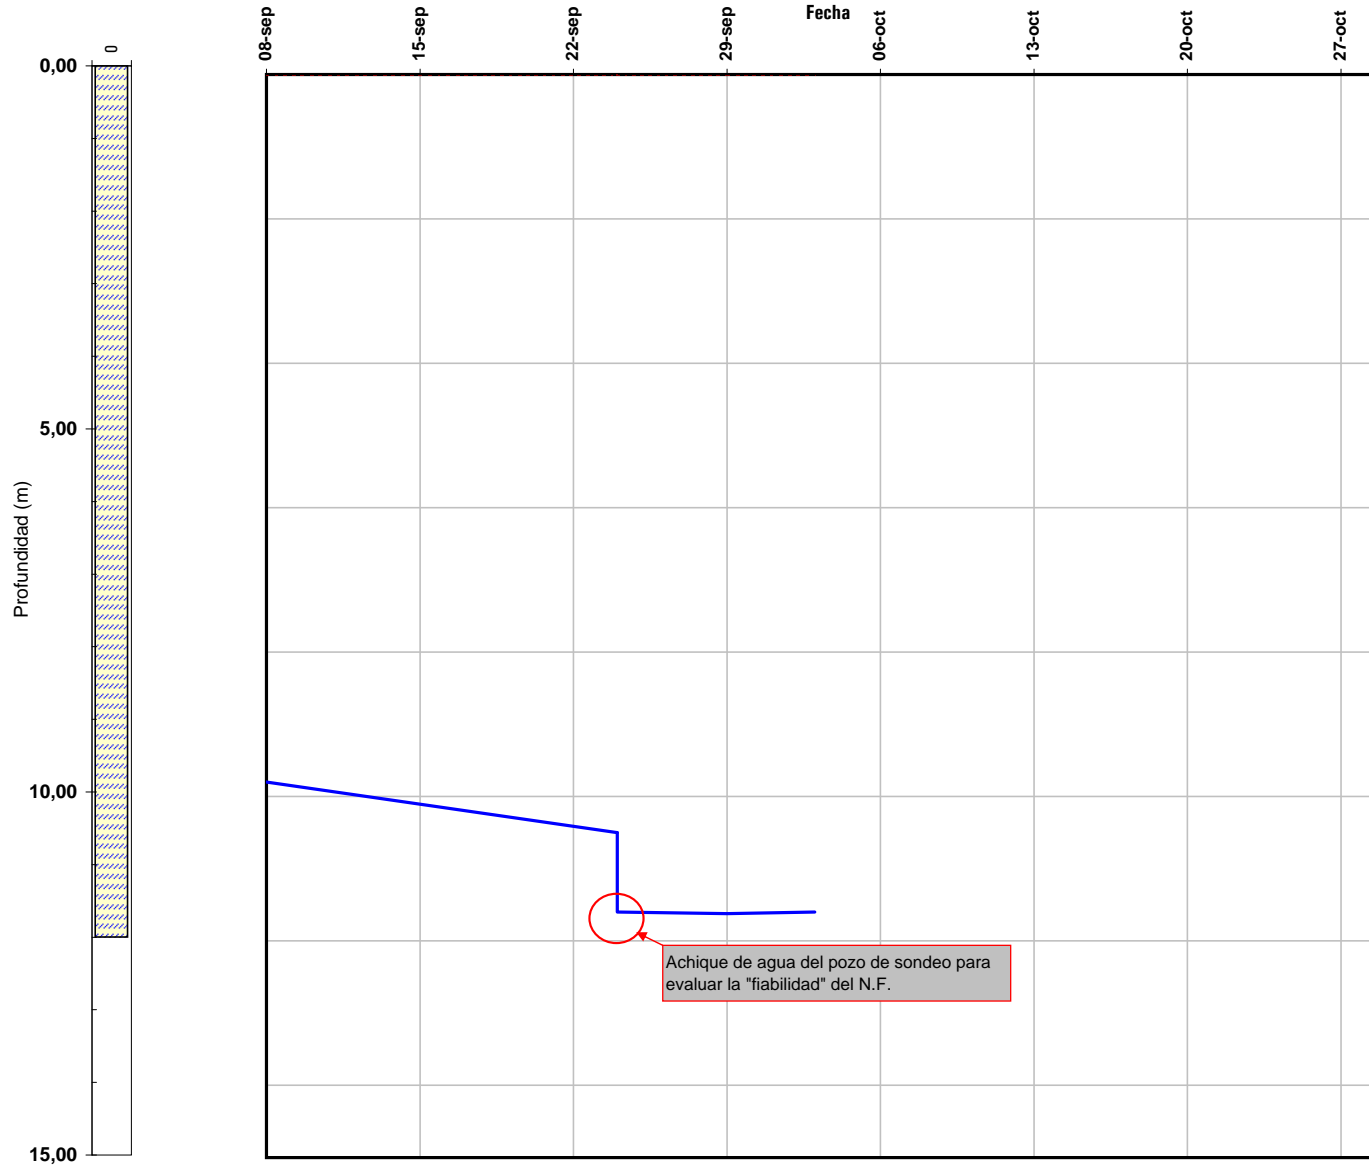
Tramo Ranurado	Cota Inicio	0,00
	Cota Final	12,00
Espeor Tapones	Superior	0,00
	Inferior	12,00

Fechas de tomas de datos	08/09/2008	9,80
	24/09/2008	10,50
	24/09/2008	11,60
	29/09/2008	11,62
	03/10/2008	11,60

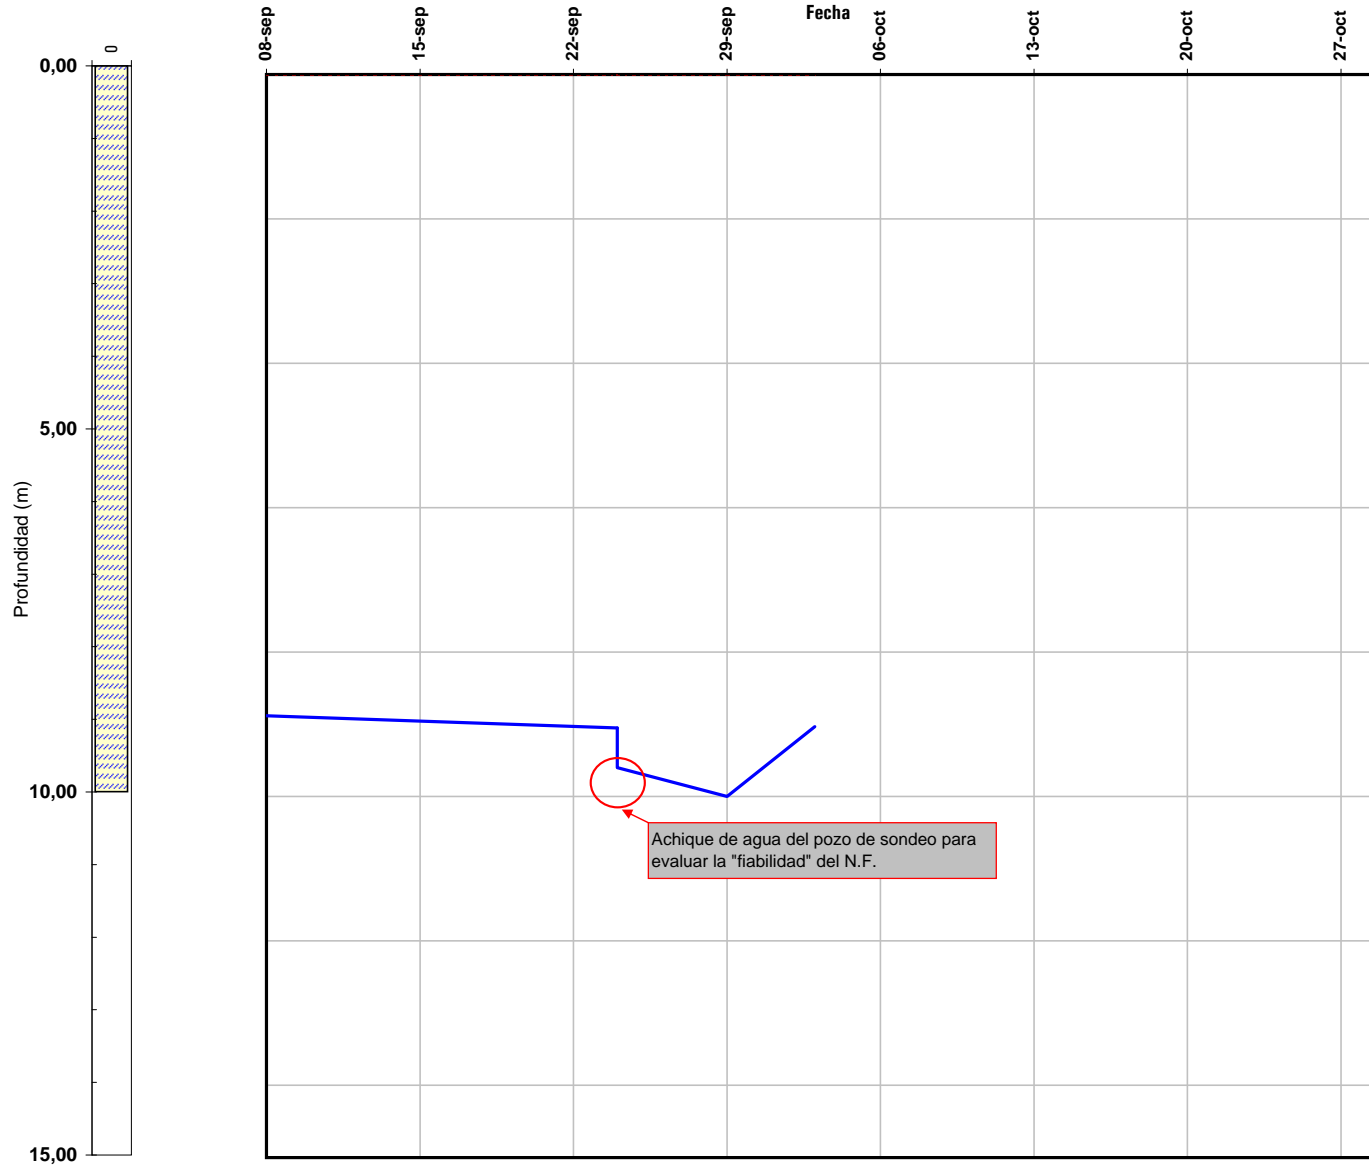
Tramo Ranurado	Cota Inicio	0,00
	Cota Final	10,00
Espesor Tapones	Superior	0,00
	Inferior	10,00

Fechas de tomas de datos	08/09/2008	8,88
	24/09/2008	9,05
	24/09/2008	9,60
	29/09/2008	>10,00
	03/10/2008	9,03

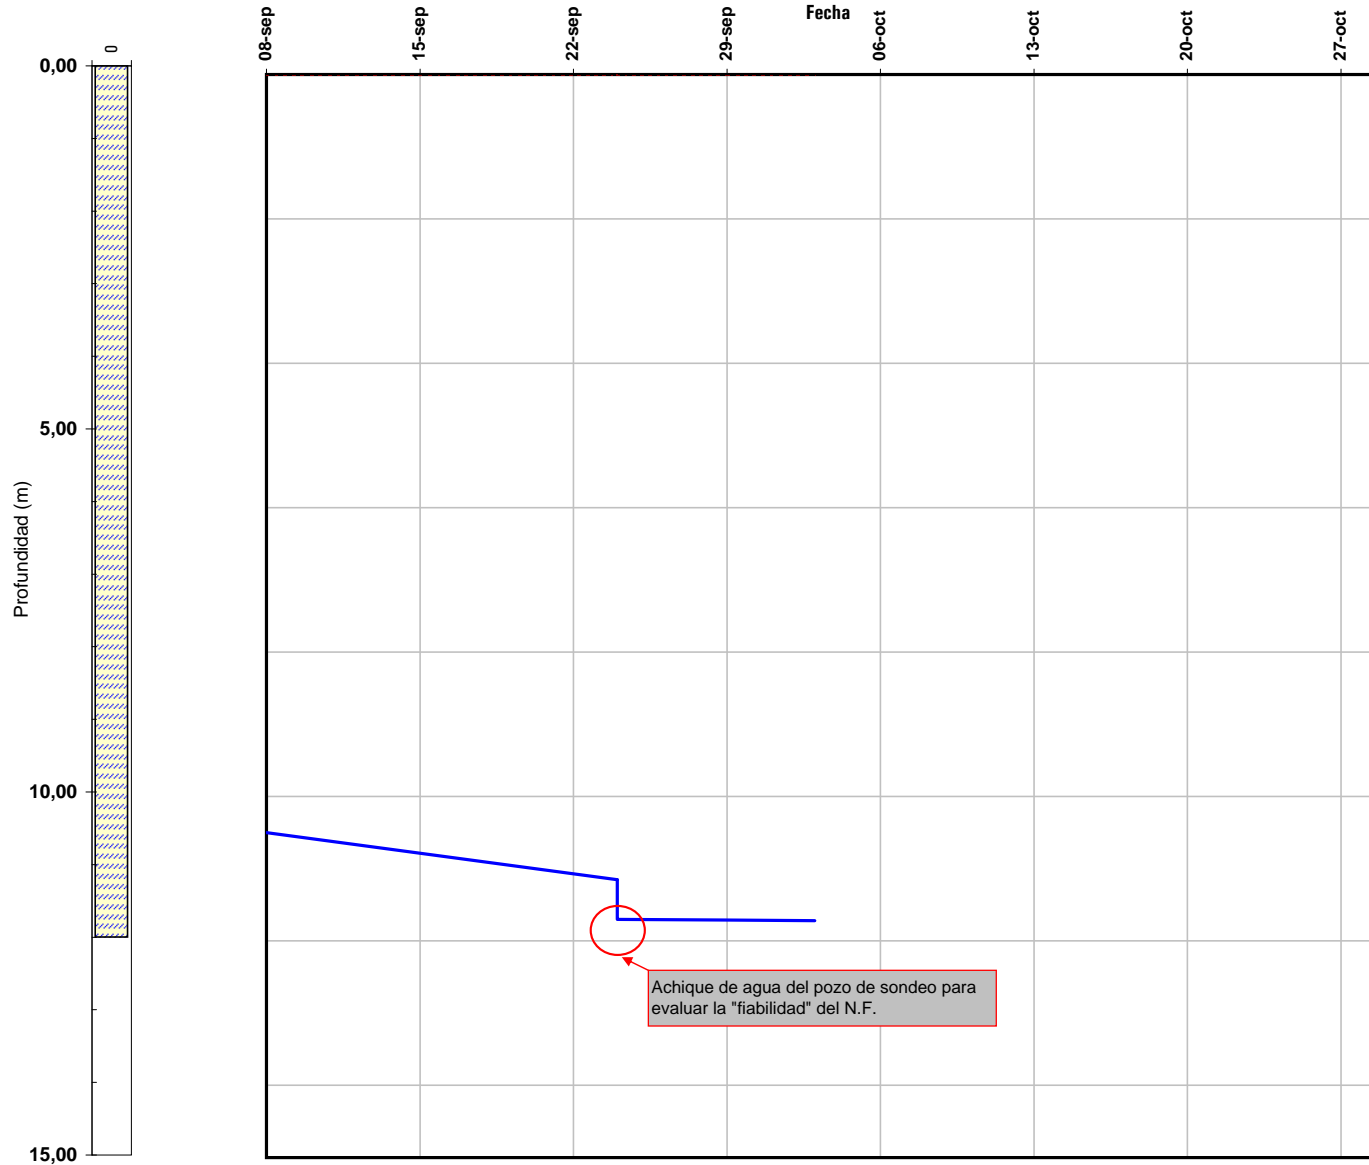
Tramo Ranurado	Cota Inicio	0,00
	Cota Final	12,00
Espesor Tapones	Superior	0,00
	Inferior	12,00

Fechas de tomas de datos	08/09/2008	10,50
	24/09/2008	11,15
	24/09/2008	11,70
	29/09/2008	11,71
	03/10/2008	11,72

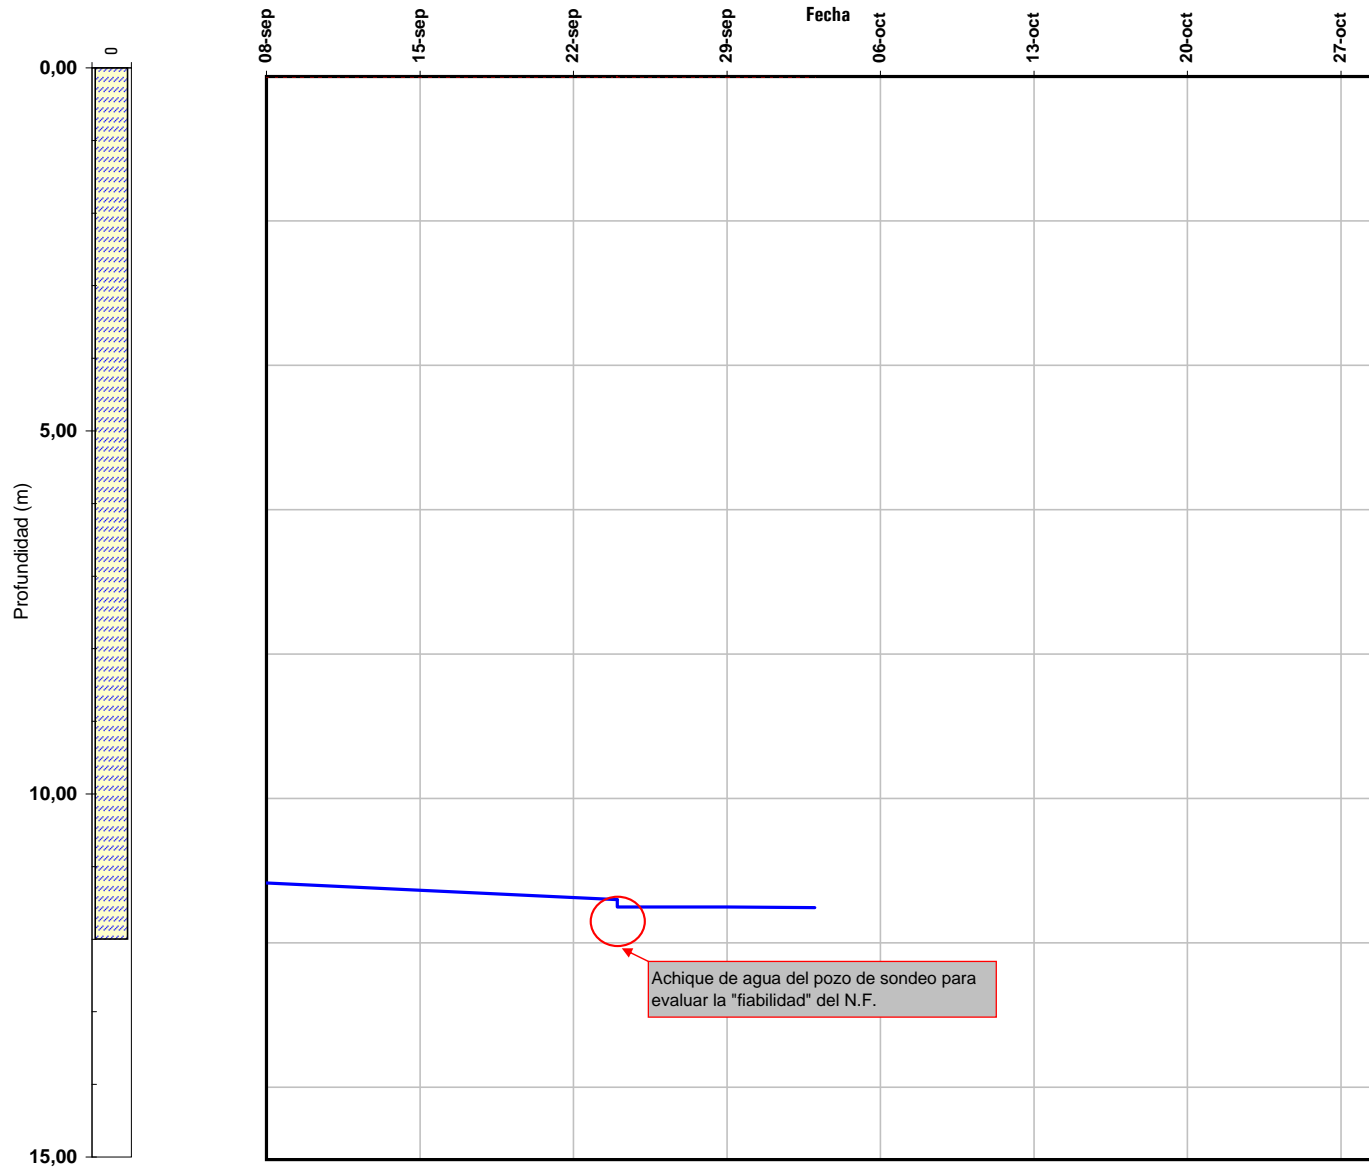
Tramo Ranurado	Cota Inicio	0,00
	Cota Final	12,00
Espeor Tapones	Superior	0,00
	Inferior	12,00

Fechas de tomas de datos	08/09/2008	11,17
	24/09/2008	11,40
	24/09/2008	11,50
	29/09/2008	11,50
	03/10/2008	11,51

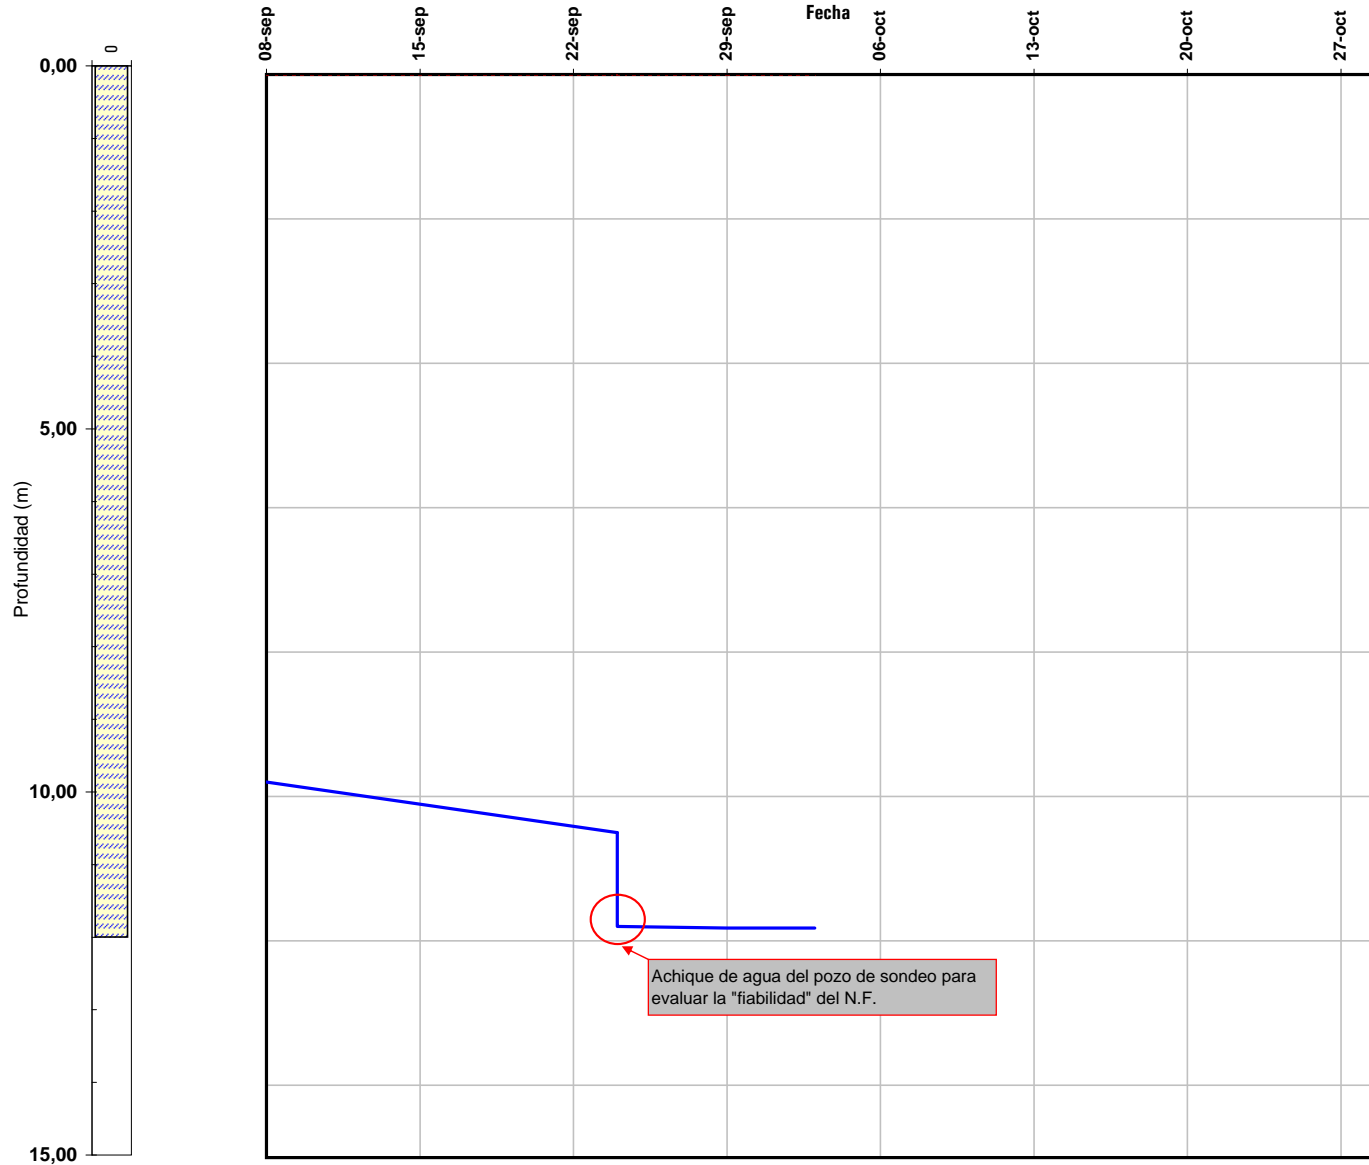
Tramo Ranurado	Cota Inicio	0,00
	Cota Final	12,00
Espeesor Tapones	Superior	0,00
	Inferior	12,00

Fechas de tomas de datos	08/09/2008	9,80
	24/09/2008	10,50
	24/09/2008	11,80
	29/09/2008	11,82
	03/10/2008	11,82

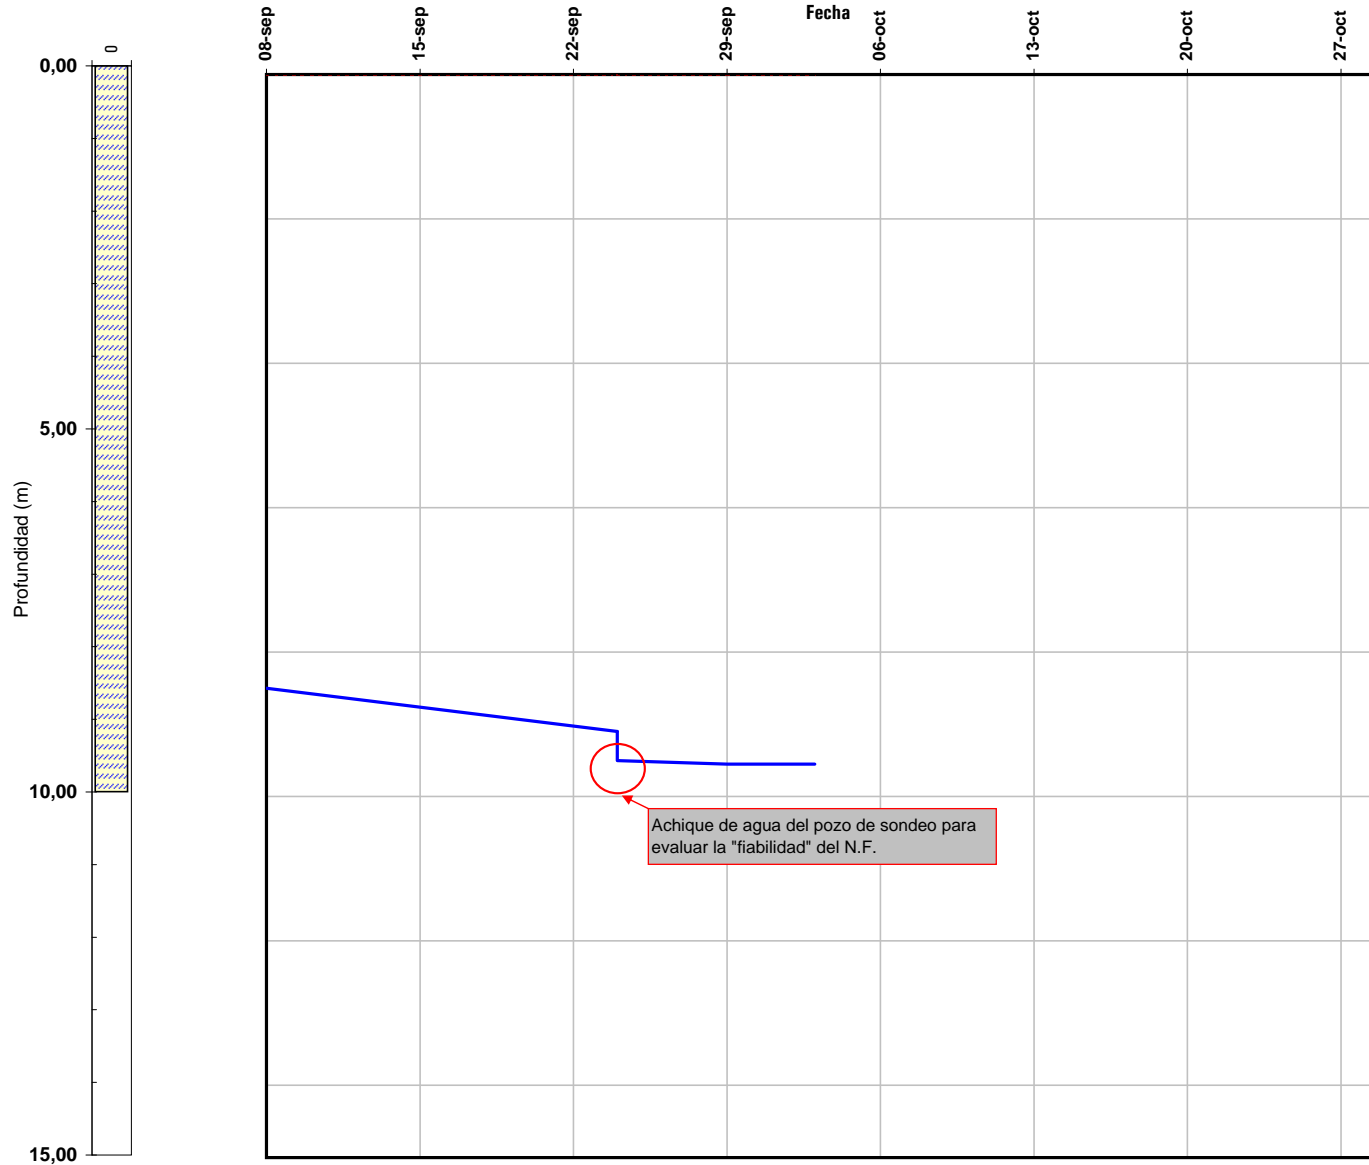
Tramo Ranurado	Cota Inicio	0,00
	Cota Final	10,00
Espeor Tapones	Superior	0,00
	Inferior	10,00

Fechas de tomas de datos	08/09/2008	8,50
	24/09/2008	9,10
	24/09/2008	9,50
	29/09/2008	9,55
	03/10/2008	9,55

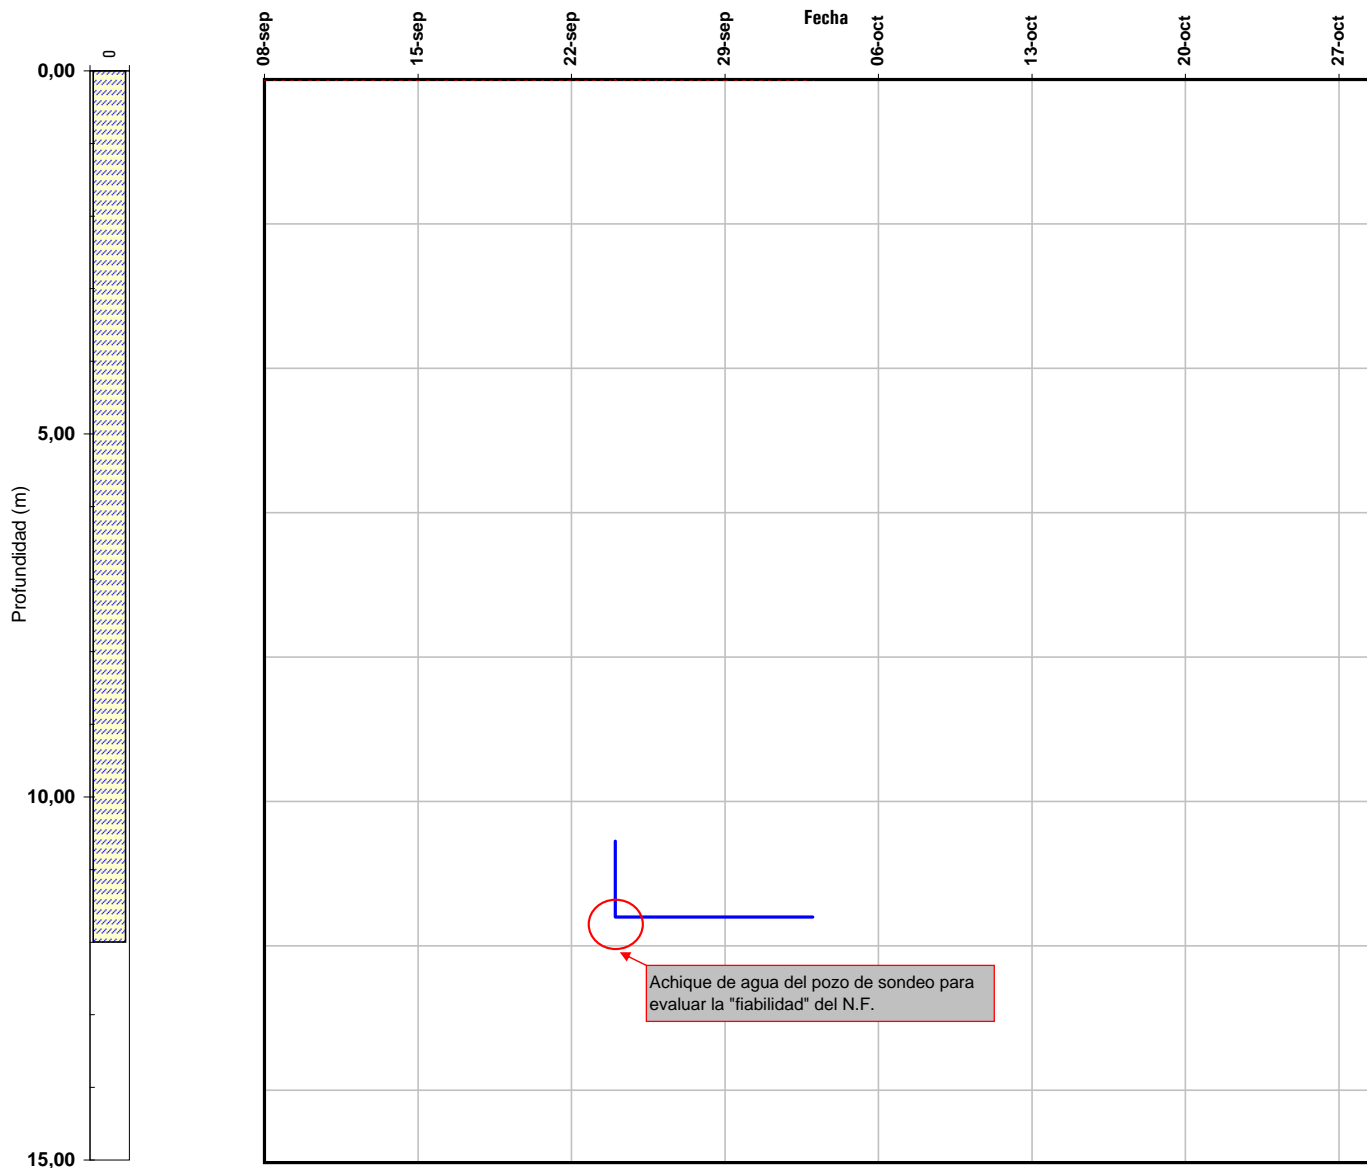
Tramo Ranurado	Cota Inicio	0,00
	Cota Final	12,00
Espeesor Tapones	Superior	0,00
	Inferior	12,00

Fechas de tomas de datos	08/09/2008	
	24/09/2008	10,55
	24/09/2008	11,60
	29/09/2008	11,60
	03/10/2008	11,60
