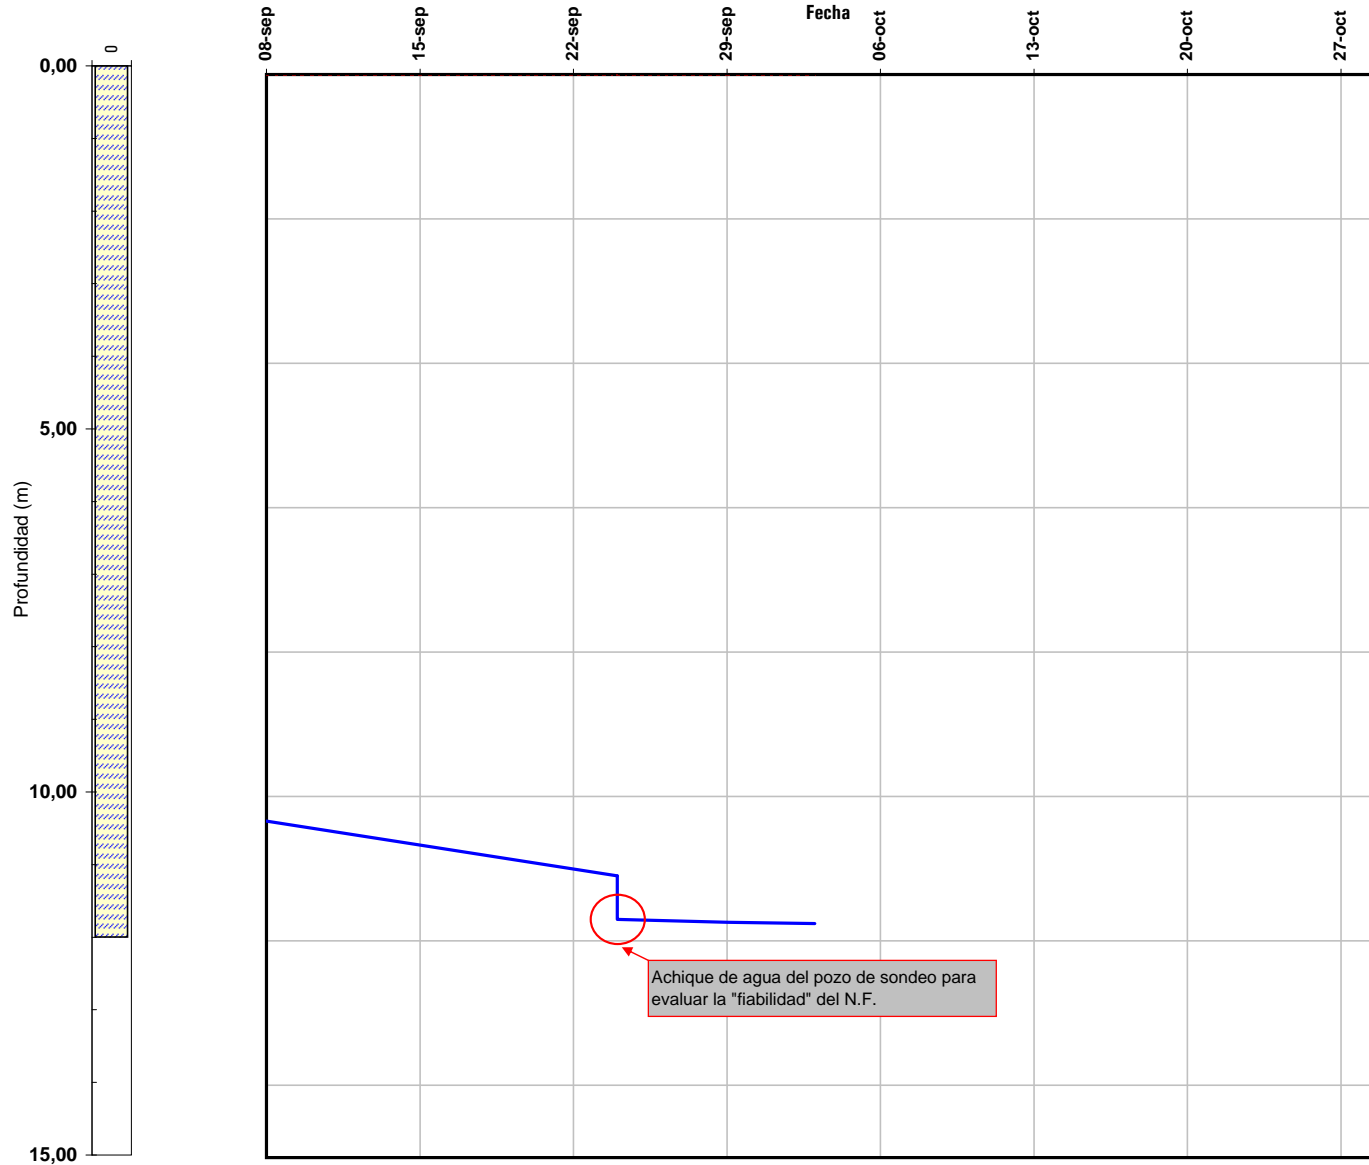
Tramo Ranurado	Cota Inicio	0,00
	Cota Final	12,00
Espeor Tapones	Superior	0,00
	Inferior	12,00

Fechas de tomas de datos	08/09/2008	10,34
	24/09/2008	11,10
	24/09/2008	11,70
	29/09/2008	11,74
	03/10/2008	11,76

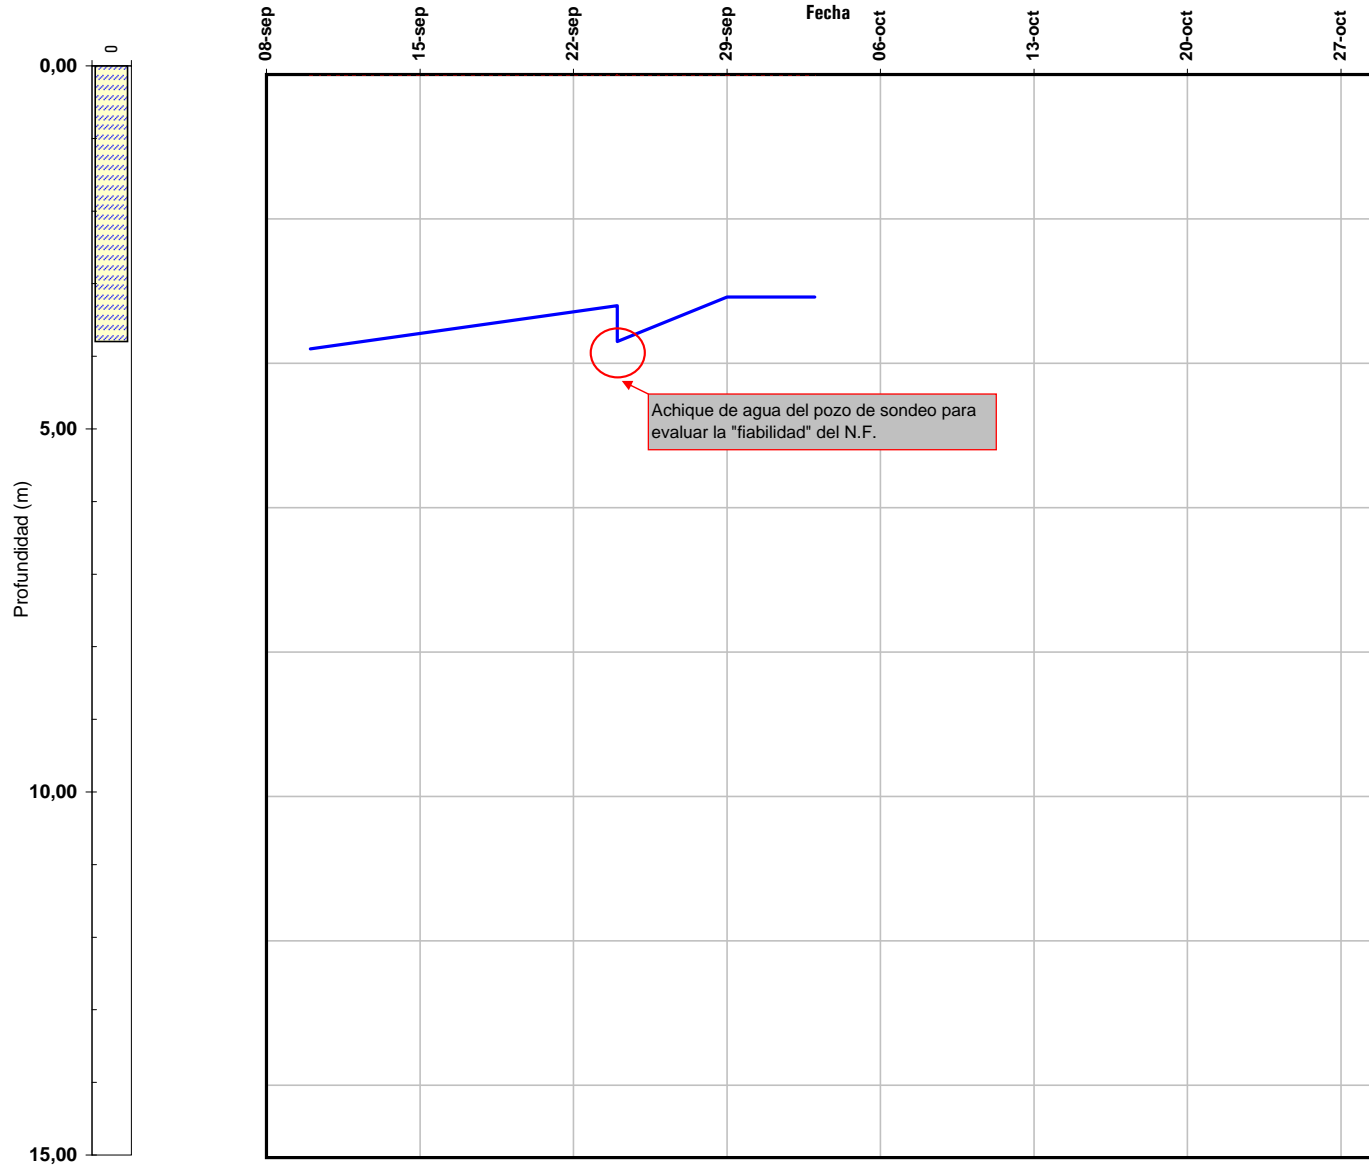
Tramo Ranurado	Cota Inicio	0,00
	Cota Final	3,80
Espeor Tapones	Superior	0,00
	Inferior	3,80

Fechas de tomas de datos	10/09/2008	3,80
	24/09/2008	3,20
	24/09/2008	3,70
	29/09/2008	3,08
	03/10/2008	3,08

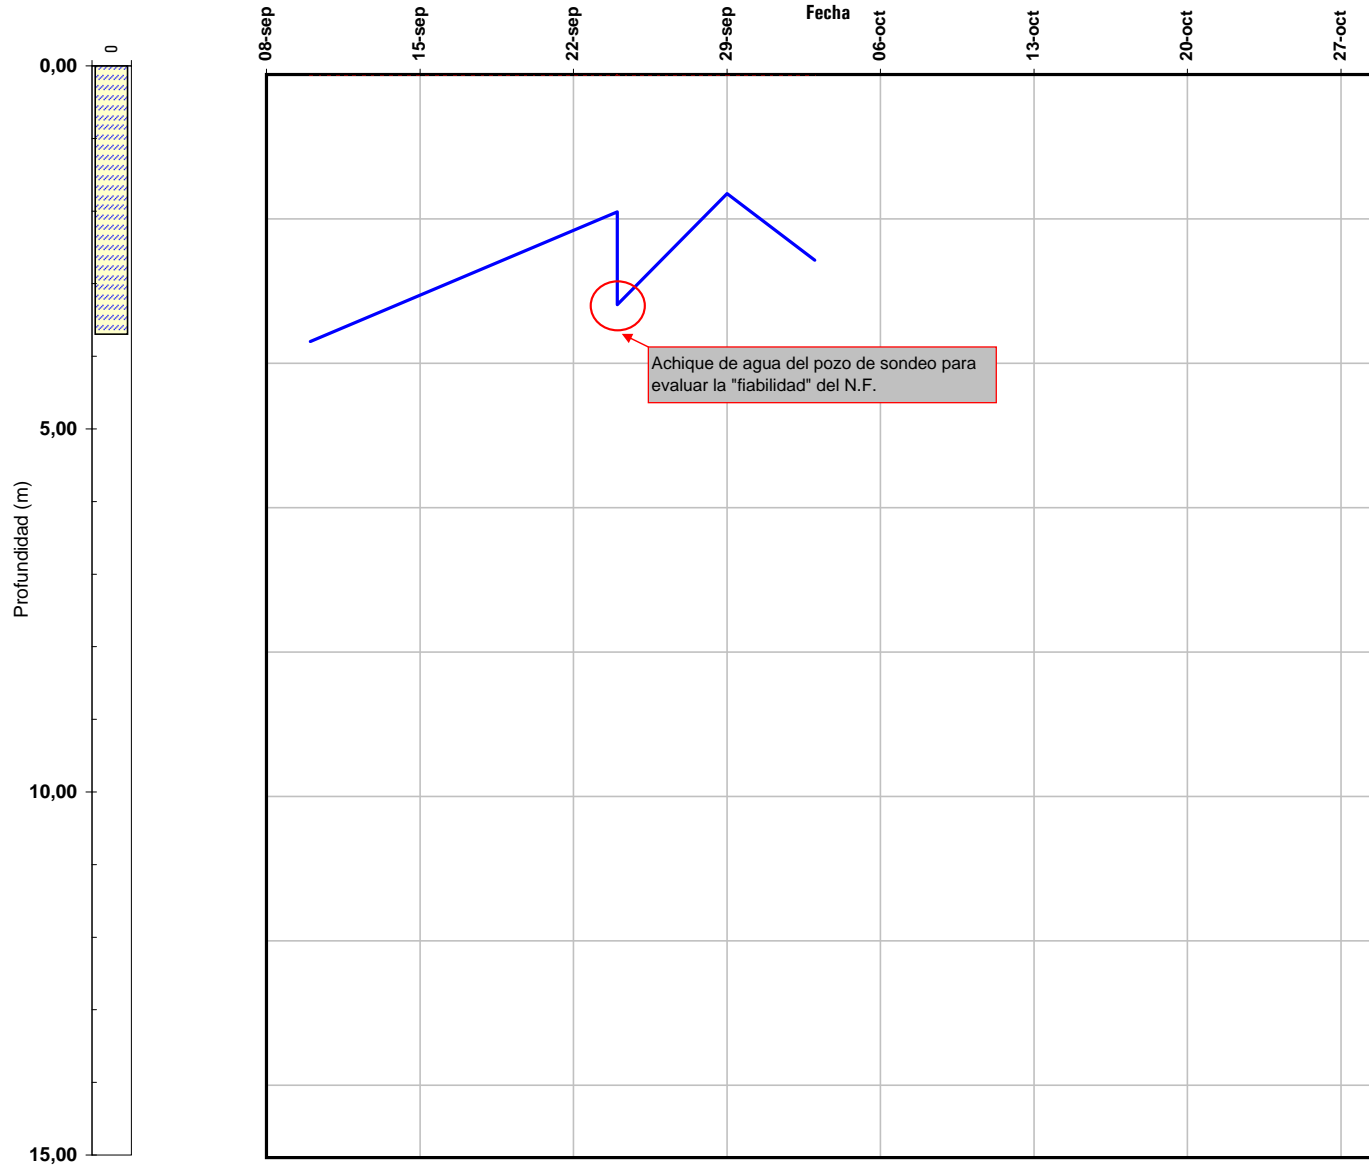
Tramo Ranurado	Cota Inicio	0,00
	Cota Final	3,70
Espesor Tapones	Superior	0,00
	Inferior	3,70

Fechas de tomas de datos	10/09/2008	3,70
	24/09/2008	1,90
	24/09/2008	3,19
	29/09/2008	1,65
	03/10/2008	2,57
